WSTORE2 - LIFE11 ENV/IT/035

Reconciling agriculture with environment through a new water governance in coastal and saline areas

ACTION B.2 SET UP OF THE NEW GOVERNANCE SYSTEM

Dati tecnici della prima gestione irrigua delle acque selezionate con le tecnologie di progetto

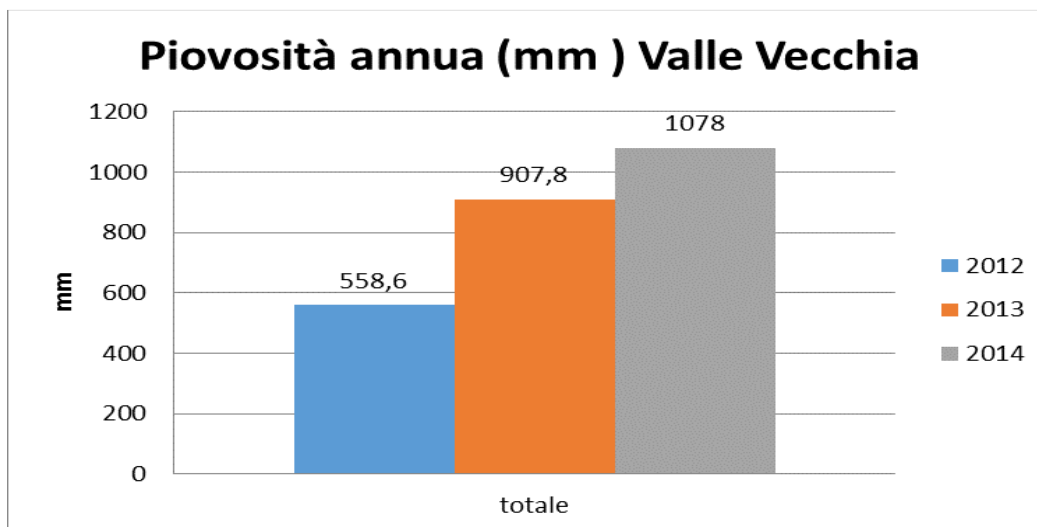
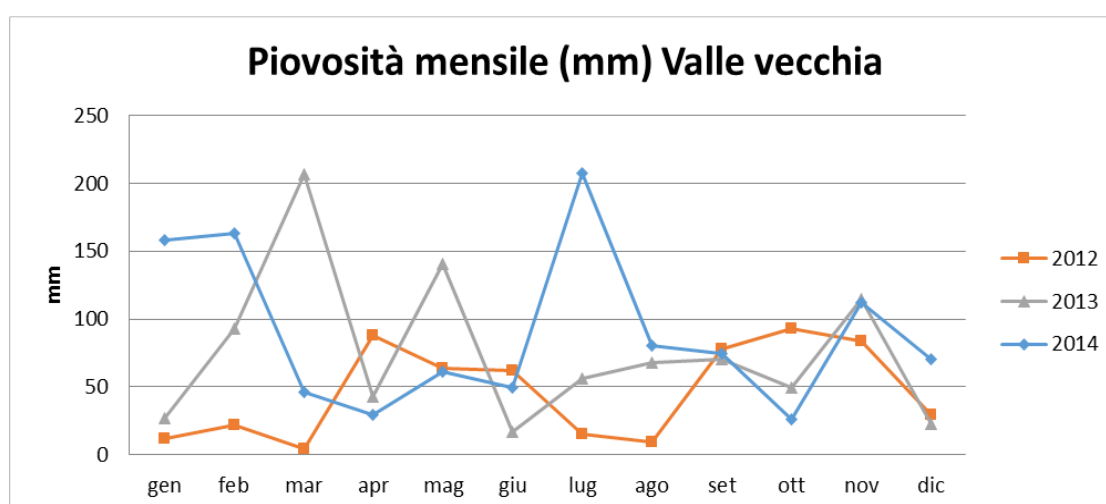
I reparti 21 e 22 non sono stati irrigati in quanto l'elevata piovosità unita alla tessitura abbastanza pesante dei terreni ha mantenuto costantemente elevata l'umidità del terreno, spesso sopra la capacità di campo, tanto da non riuscire per quasi un mese ad entrare in campo con macchine (si vedano grafici sotto).

gen	feb	mar	apr	mag	giu	lug	ago	set	ott	nov	dic	totale
2012	12	21,4	4,2	88,2	63,2	61,6	14,8	9,2	77,8	93	84	29,2	558,6
2013	26,8	93	206,8	43	140,8	16,8	56	68	70,2	49,2	114,8	22,4	907,8
2014	157,8	163	46,4	29,2	61	49,6	207,8	80	74,6	25,8	112,4	70,4	1078

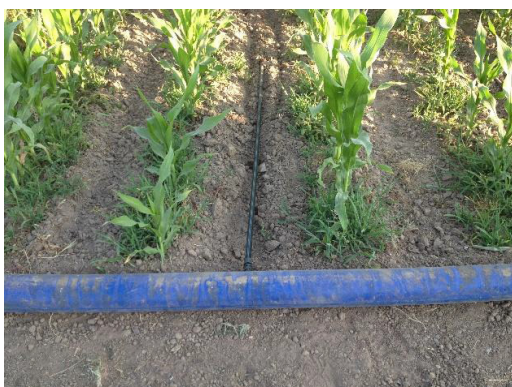
Figura 1 Irriguo

9. Dettaglio della coltura di mais irriguo e non irriguo

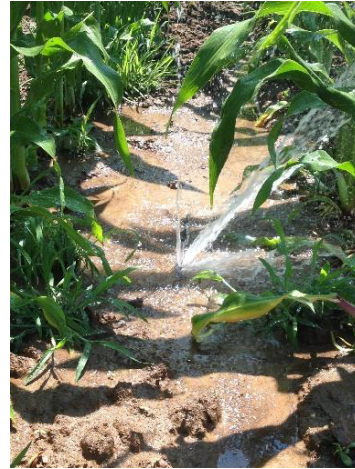
Figura 4 Irriguo (perdita)
